# GESTION DE RIESGO SISMICO EDILICIO NO ESTRUCTURAL

# OSSE CASA CENTRAL

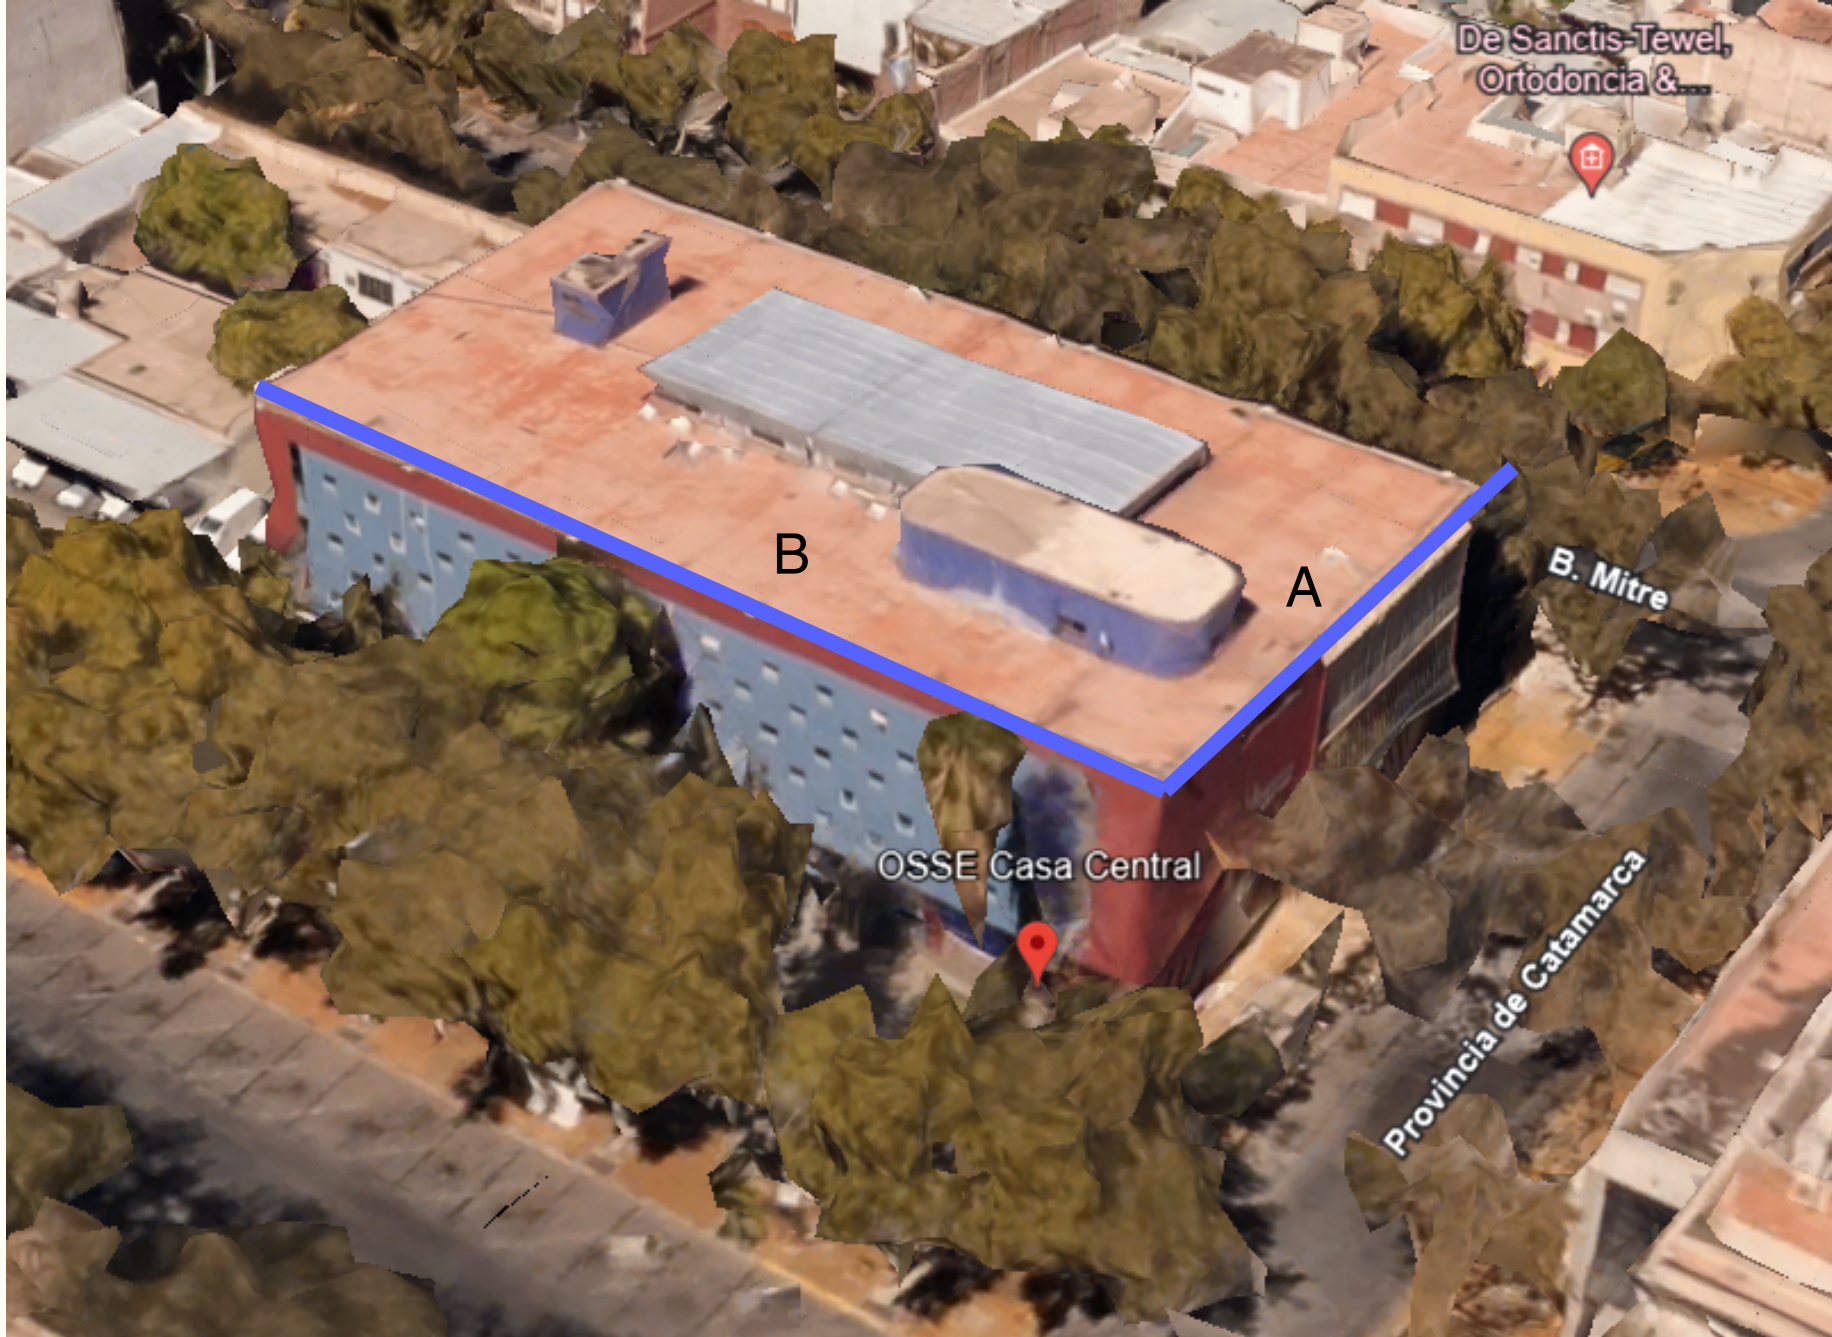
# ESBELTEZ EN PLANTA

Tras evaluar la relación entre LARGO y ANCHO del edificio, notamos que cumple ampliamente dentro del limite recomendado. Por lo tanto no debería sufrir deformaciones diferidas ante un evento sísmico.

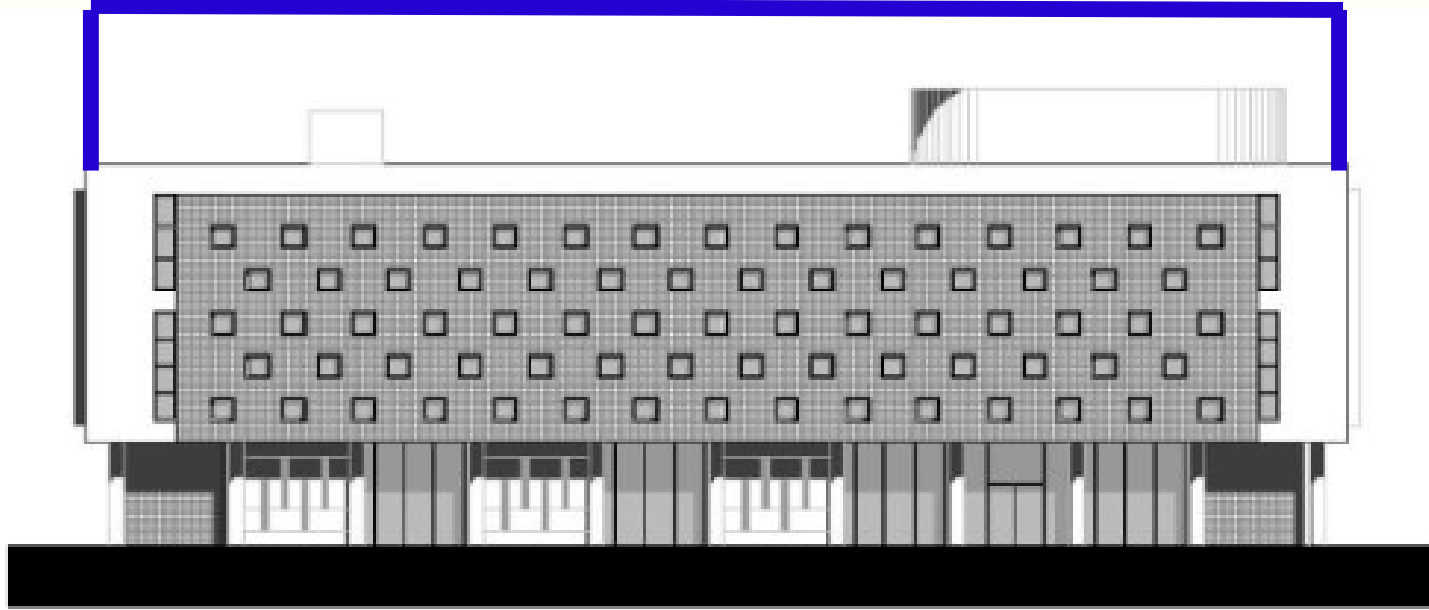
FACHADA NORTE

Mide 10m de alto y unos 41m de fachada. Después del terremoto del 77' la planta baja que antes tenía una gran amplitud, fueron reforzados por tabiques de hormigón permitiendo que el *esfuerzo de vuelco sea menor*

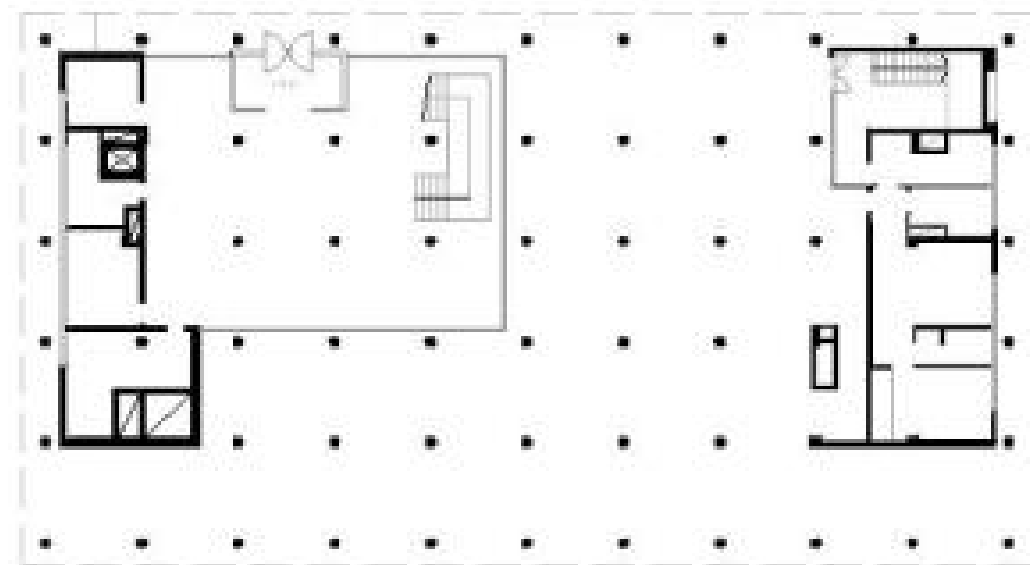
PLANTA

El edificio tiene una superficie cubierta de 1000 m<sup>2</sup> y ocupa un terreno de 1700 m<sup>2</sup>. A pesar de que mide 40m de largo, no tiene una junta sísmica incorporada, pero se podría considerar su instalación como medida de precaución.

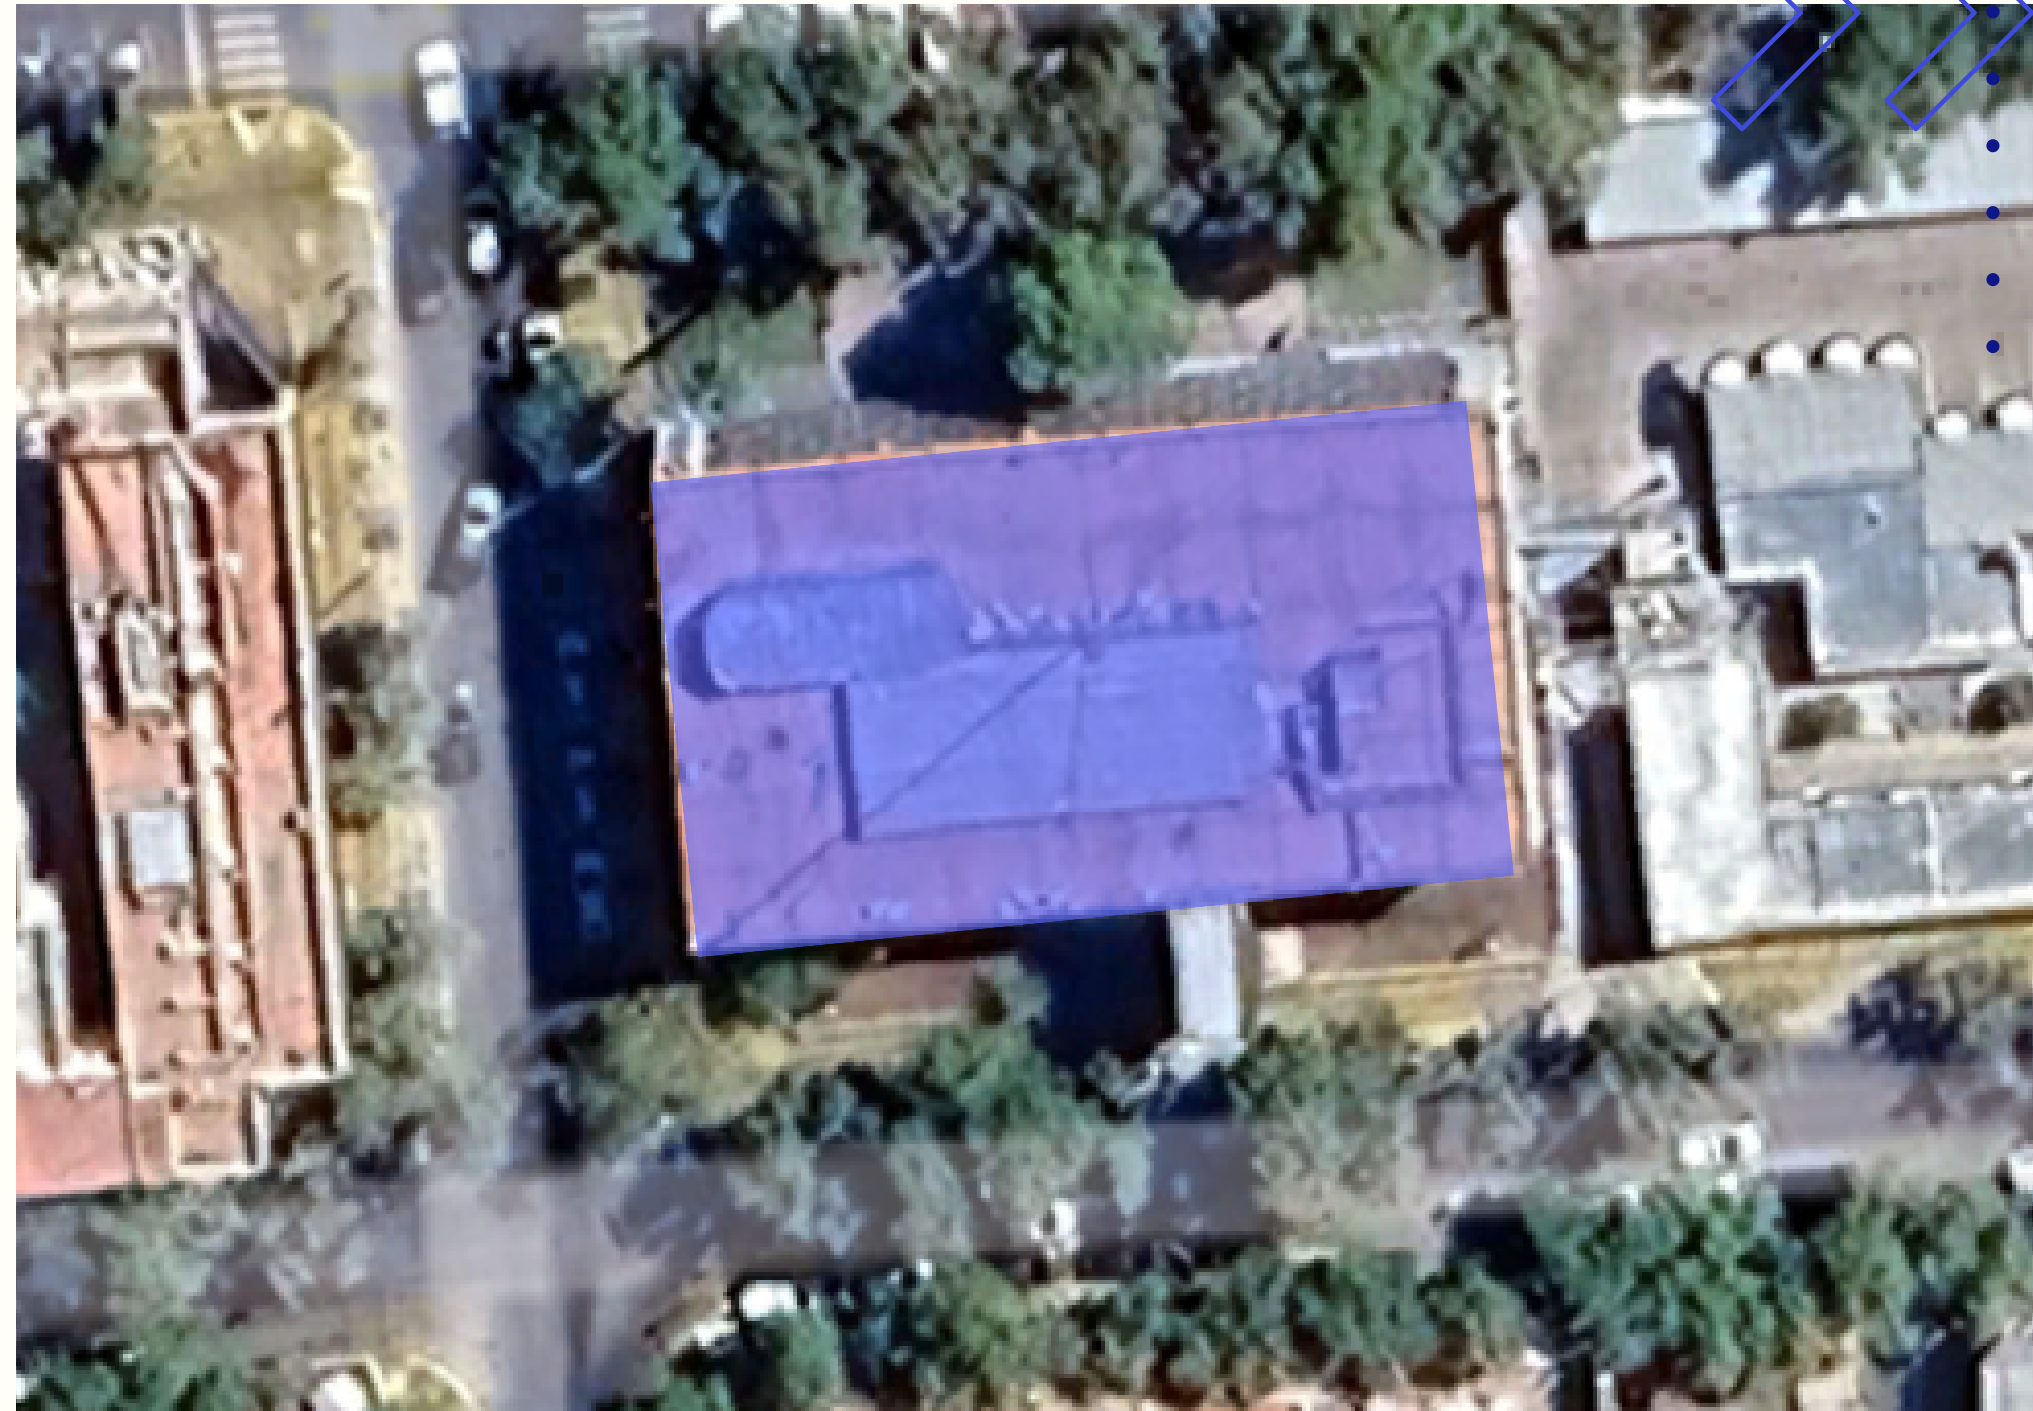
El edificio posee una planta regular, considerando la forma rectangular de su planta.

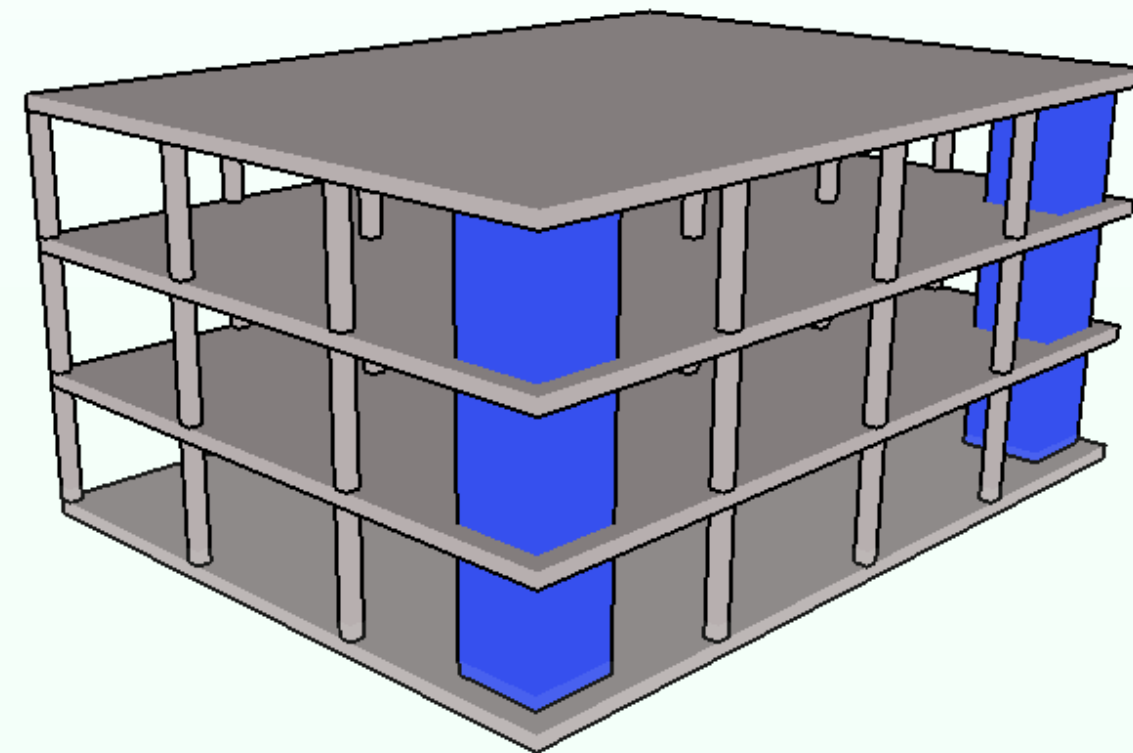
La concentración se da en planta baja y primer piso, cercanos a los núcleos verticales y en la ultima planta se encuentran mas distribuidos

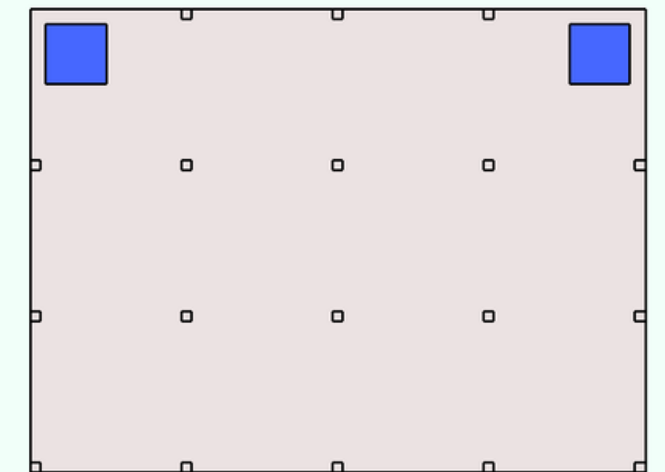
Es un edificio compuesto de pórticos distribuidos en su generalidad.

Los núcleos de escalera con múltiples y se encuentran en el interior del edificio, pero estos se localizan periféricos en el edificio OSSE. La posición de estos elementos carece de resistencia torsional.

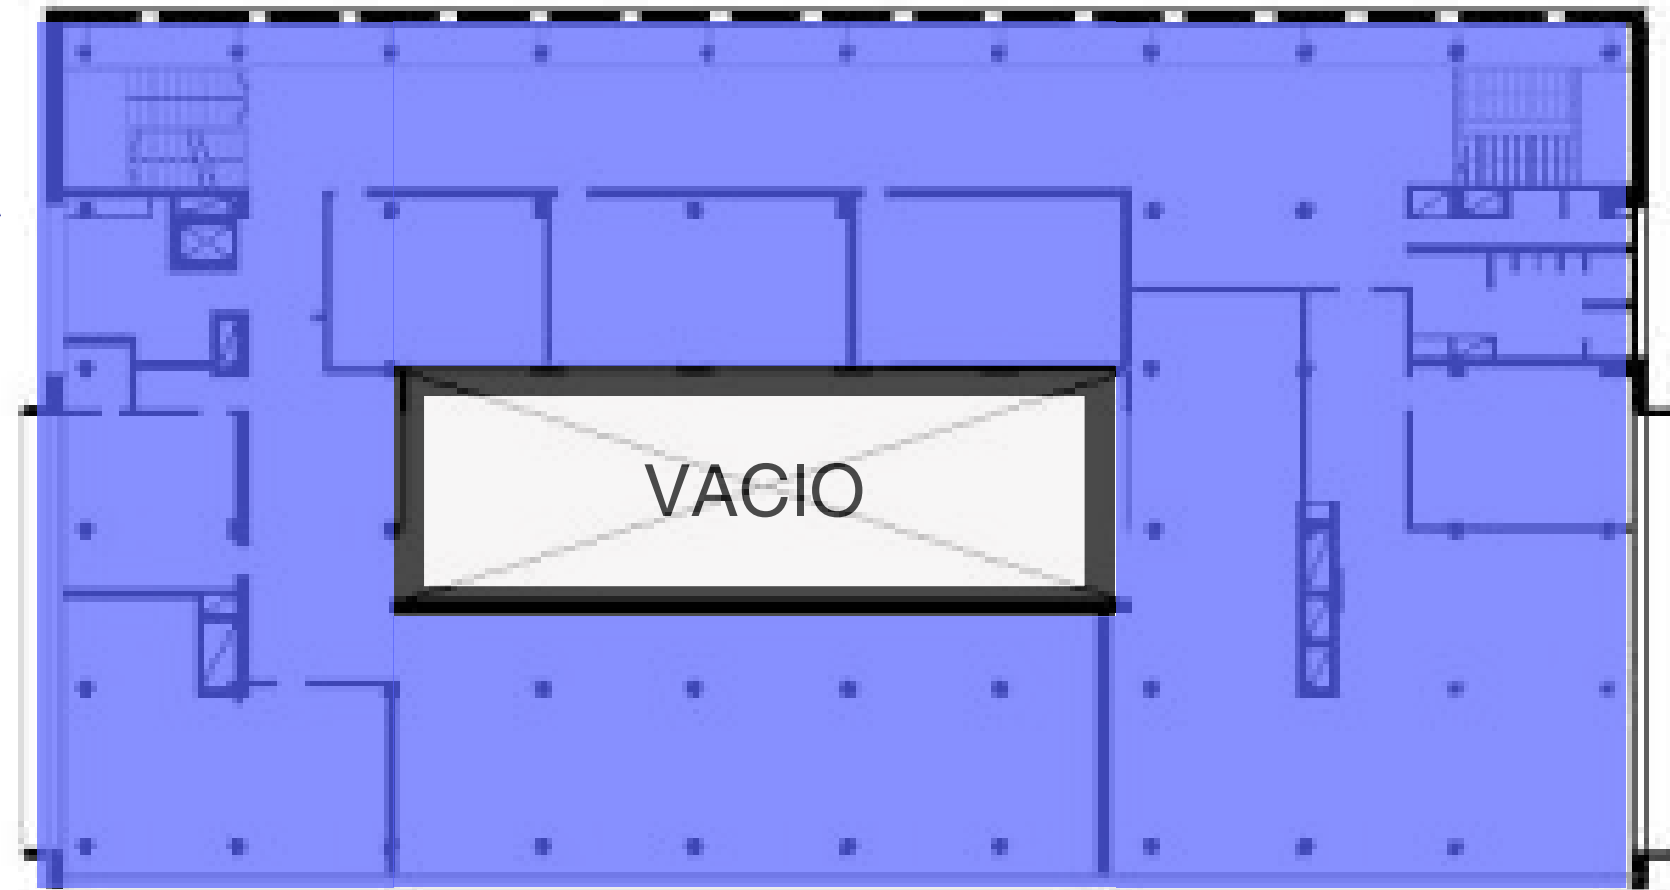
2° PISO

En general los diafragmas rígidos no presentan discontinuidades, a excepción del segundo nivel de losa donde hay un gran vacío central, generando una doble altura, el cual provoca la discontinuidad del mismo.

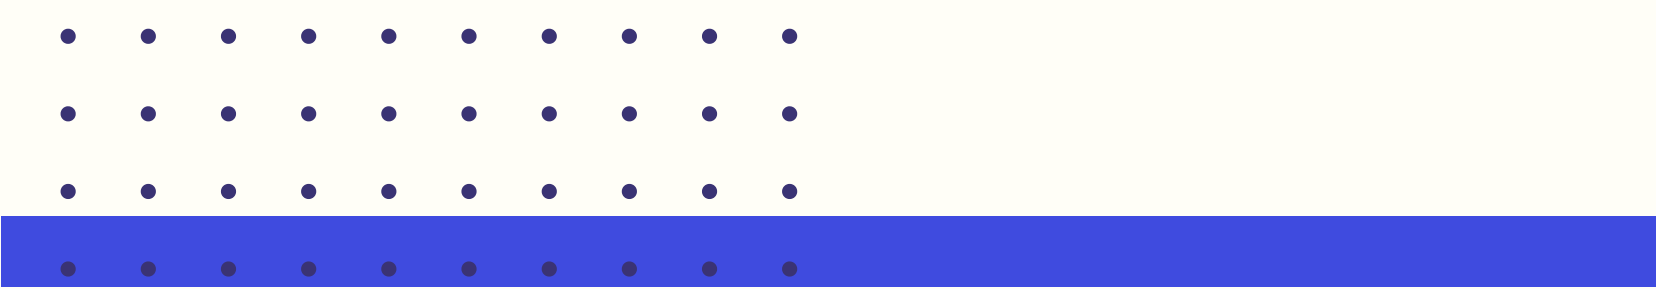
Posee una elevación irregular poco notoria

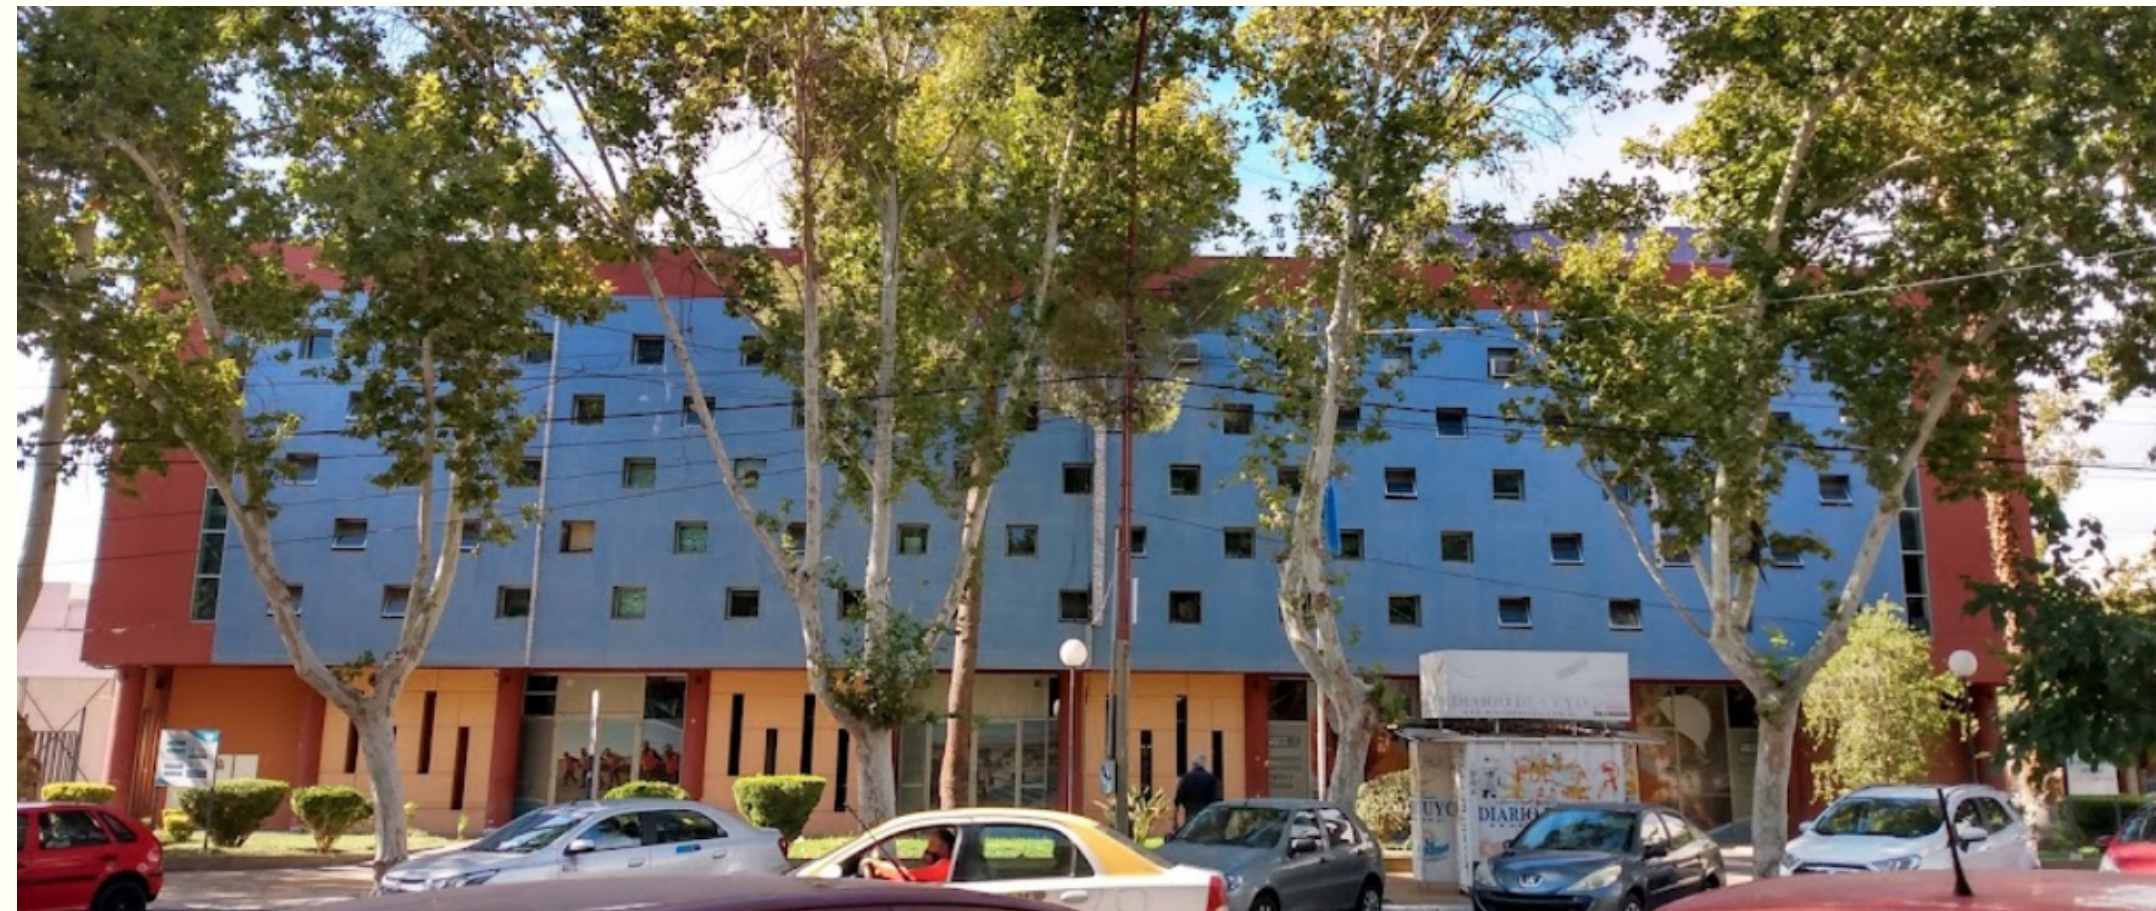
La planta baja es considerada un piso débil, debido a su configuración de columnas y tabiques
