# GESTION DE RIESGO SISMICO EDILICIO NO ESTRUCTURAL

# OSSE CASA CENTRAL

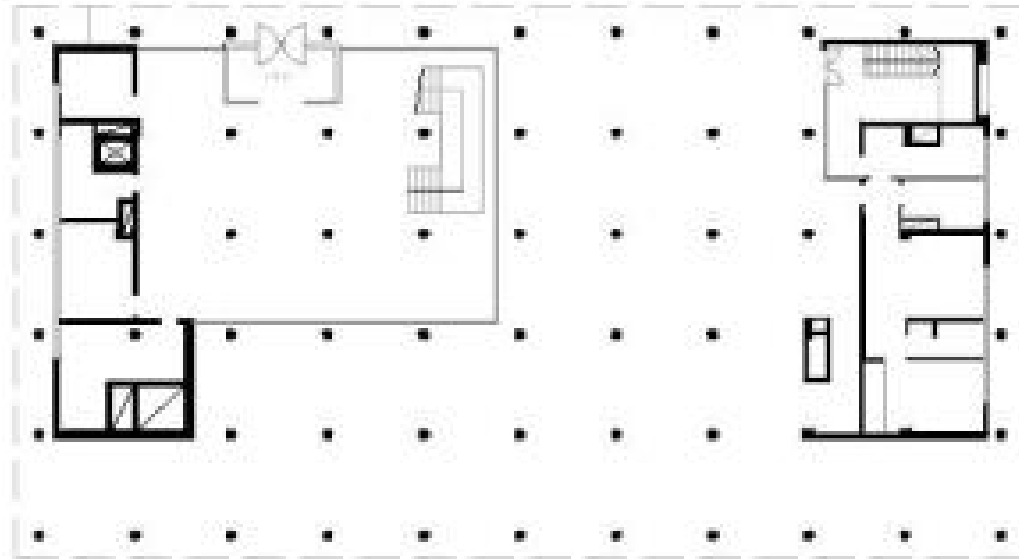
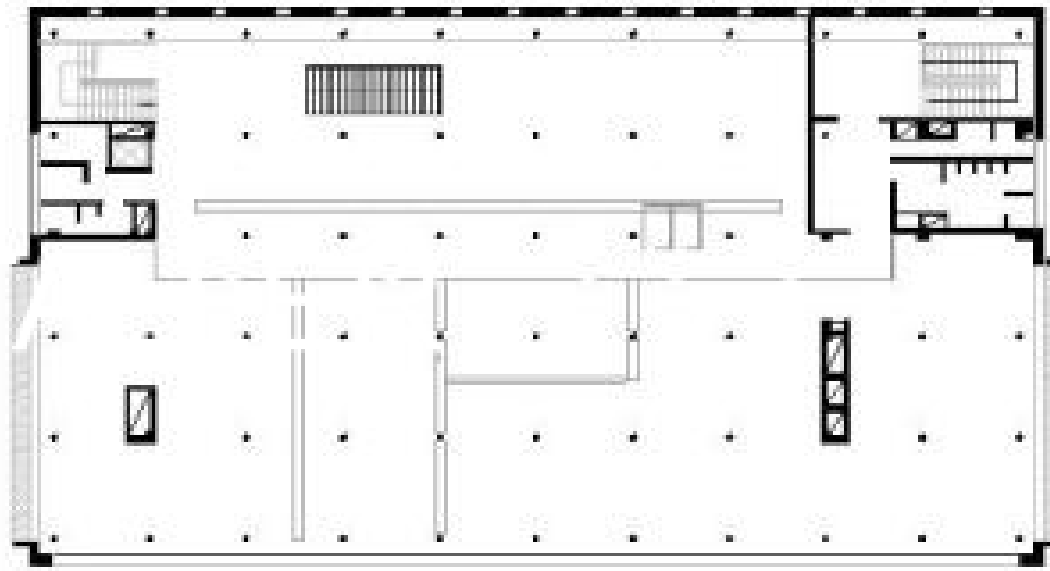
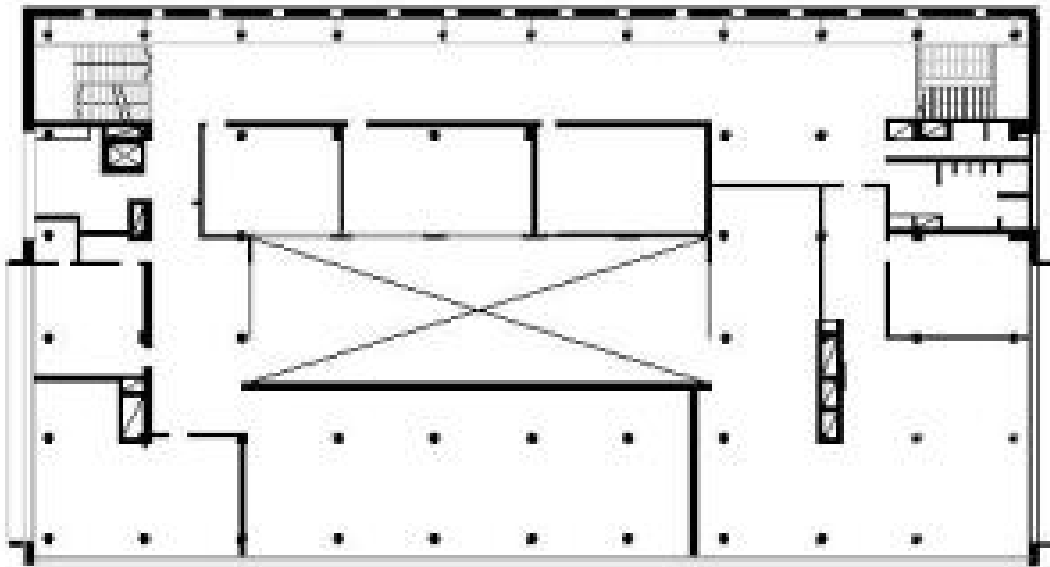
# DIMENSIONES DE PLANTA

El edificio tiene una superficie cubierta de 1000 m<sup>2</sup> y ocupa un terreno de 1700 m<sup>2</sup>. A pesar de que mide 40m de largo, no tiene una junta sísmica incorporada, pero se podría considerar su instalación como medida de precaución.

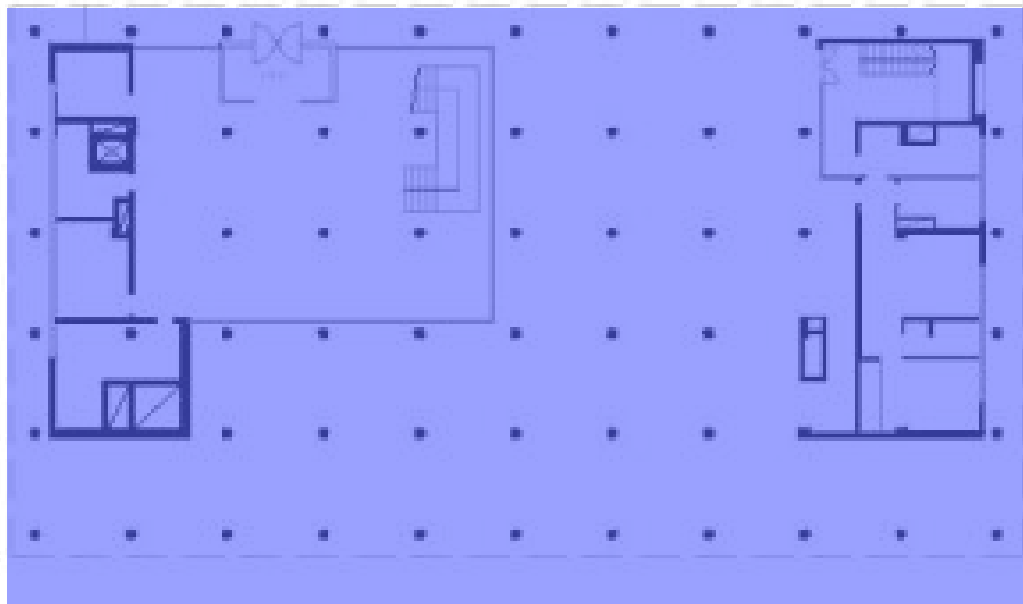
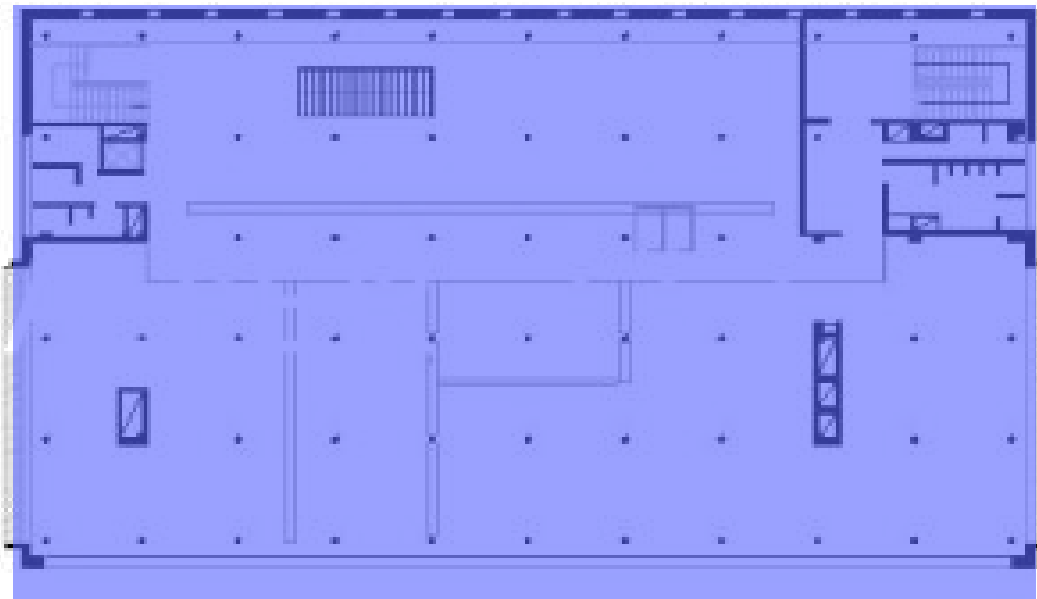
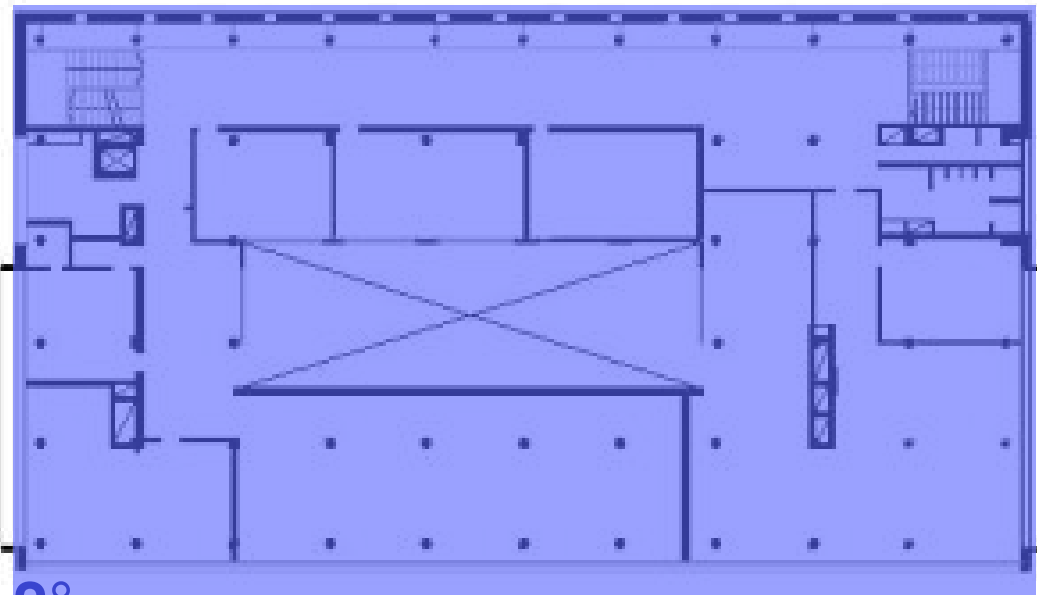
El edificio posee una planta regular, considerando la forma rectangular de su planta.

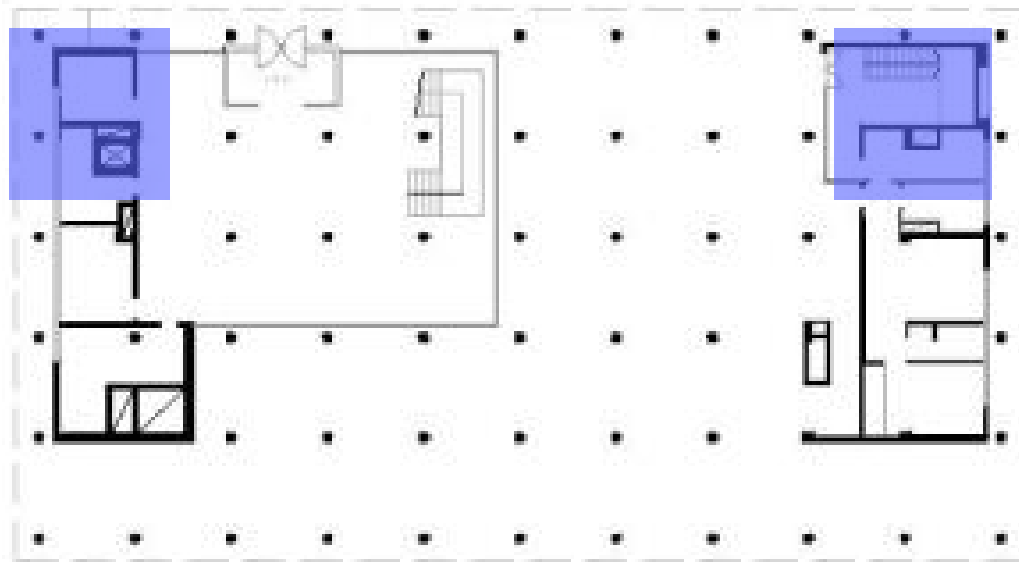
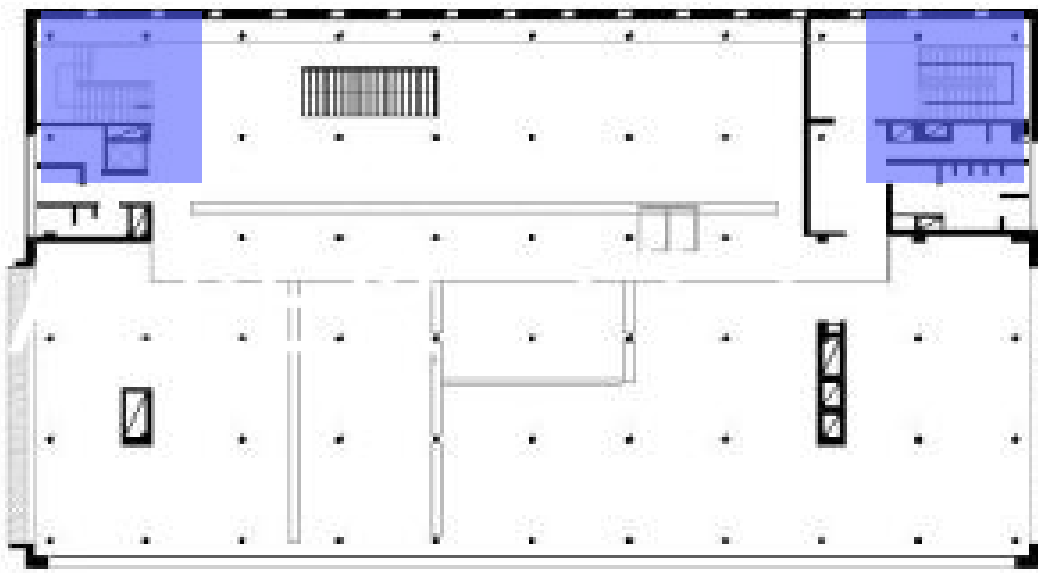
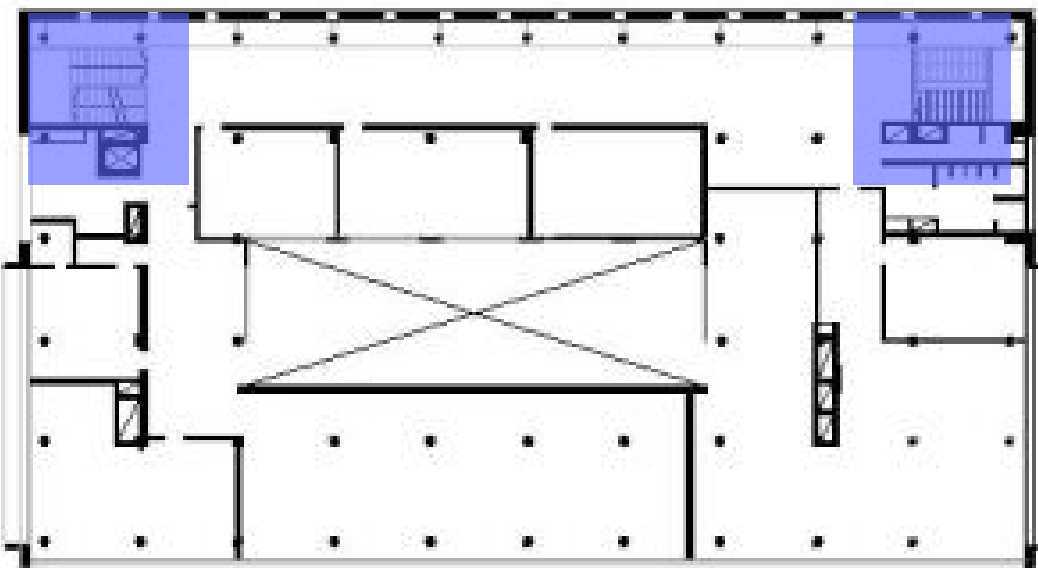
## DISTRIBUCIÓN DE RIGIDEZ

Es un edificio compuesto de pórticos distribuidos en su generalidad.

Los núcleos de escalera con múltiples y se encuentran en el interior del edificio, pero estos se localizan periféricos en el edificio OSSE. La posición de estos elementos carece de resistencia torsional.

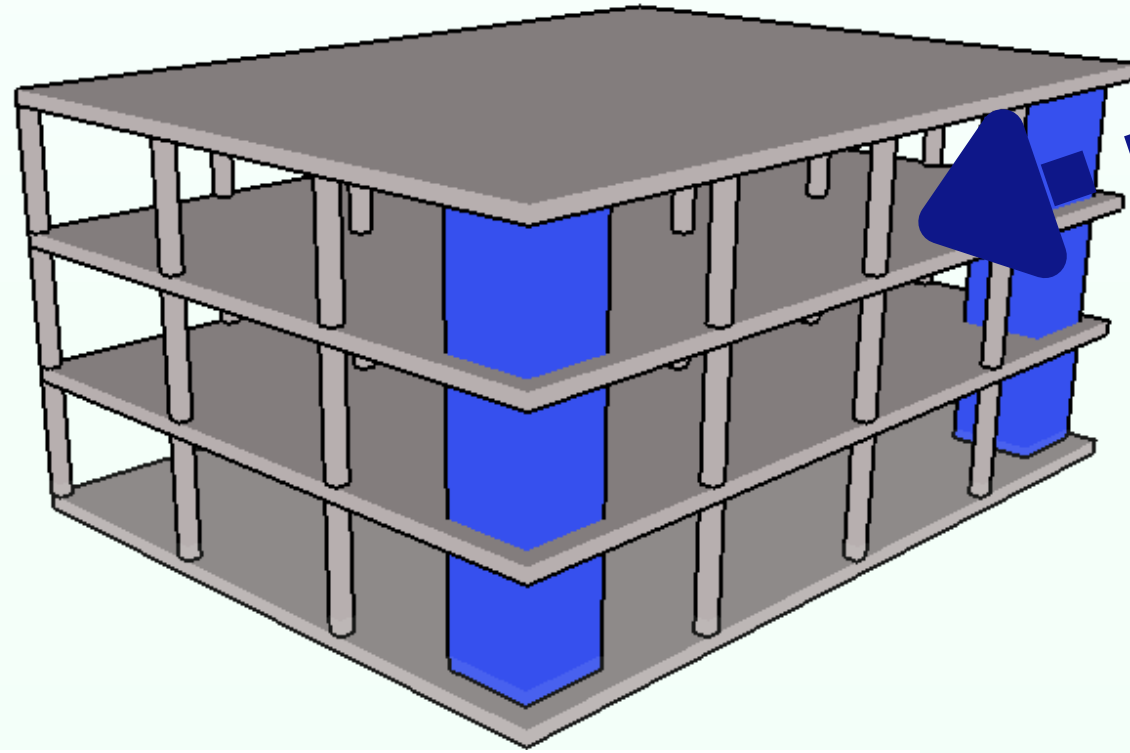
2° PISO

En general los diafragmas rígidos no presentan discontinuidades, a excepción del segundo nivel de losa donde hay un gran vacío central, generando una doble altura, el cual provoca la discontinuidad del mismo.

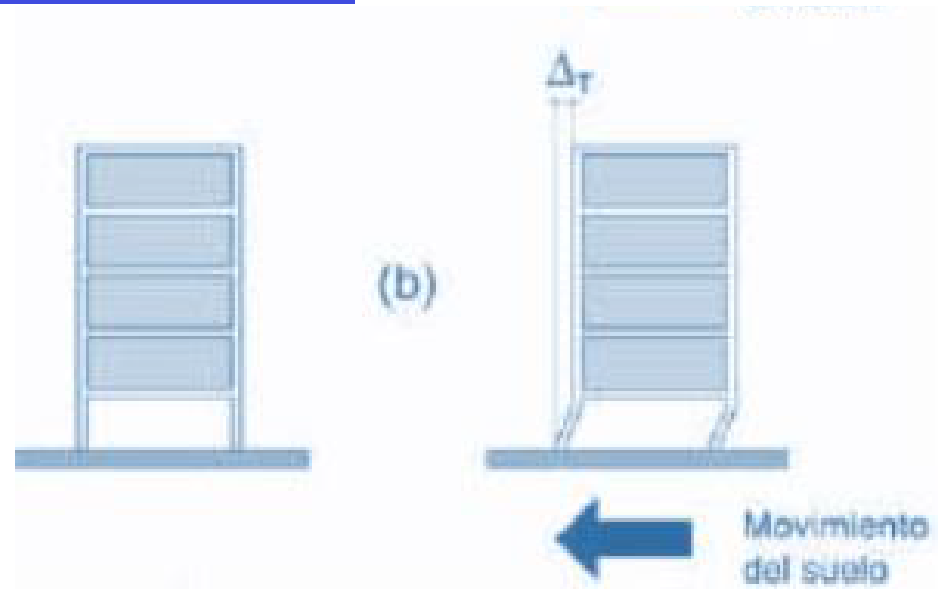
# PISO DÉBIL

La planta baja es considerada un piso débil, debido a su configuración de columnas y tabiques
