# GERSENE

## UA4: PROBLEMA DE LA FORMA

Universidad  
Nacional  
de San Juan

# Municipalidad de Capital, San Juan

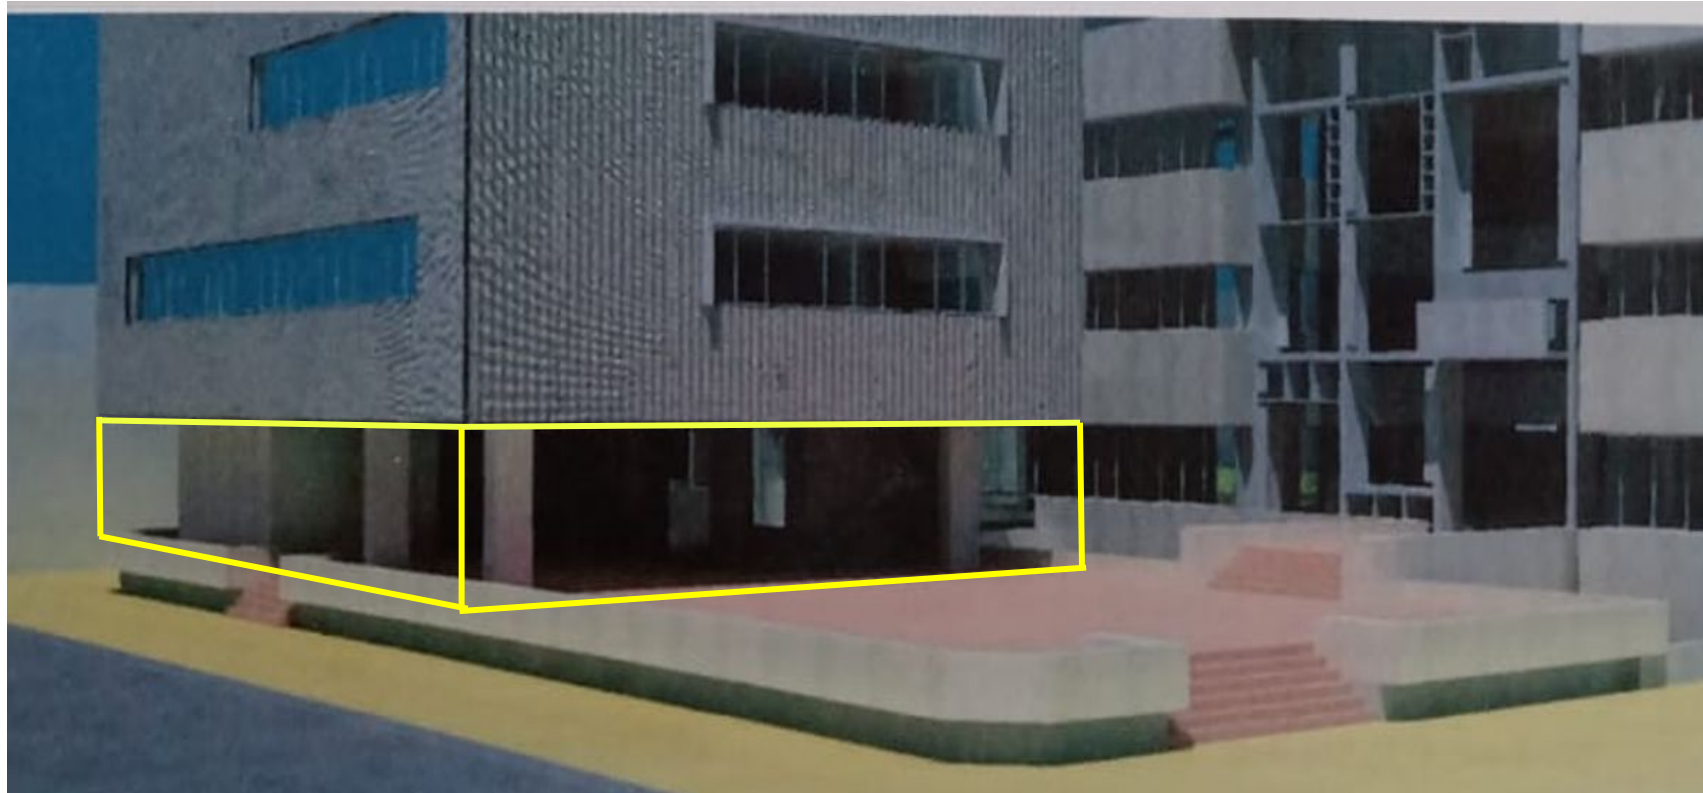
### CAMBIOS DE RIGIDEZ O DISCONTINUIDAD DE MUROS NO ESTRUCTURALES

Este edificio presenta en Planta Baja una rigidez significativamente menor que el resto de los pisos, dando el concepto de planta libre.

Sostenido por grandes columnas y muros de carga que soportan el peso de dicha estructura, evitando el derrumbe del mismo.

Esta acción libera a los muros de su acción portante y permite el diseño libre de sus fachadas (plaza seca).
